416 nm 纳秒脉冲激光对 CCD 损伤机理研究

摘 要: 开展了 416 nm 纳秒脉冲激光对 CCD 的损伤实验, 观察到了 CCD 从点损伤到线损伤, 再到面损伤的过程, 并计算出了点损伤、线损伤和面损伤所对应的损伤能量密度阈值分别为 16.7 mJ/cm²~71.9 mJ/cm²、61.0 mJ/cm²~207.8 mJ/cm² 和 352.6 mJ/cm²; 通过对不同损伤状态 CCD 的损伤点表面显微图像的分析, 以及不同损伤状态对应的 CCD 各电极之间电阻值的测量, 得出不同损伤状态主要由二氧化硅绝缘层材料相变引起电阻值改变所产生; COMSOL 软件仿真显示 CCD 各层最先产生熔融的是二氧化硅绝缘层, 能量密度为 420 mJ/cm², 与实验结果相接近。实验结果证明了 CCD 损伤机理分析方法的正确性。

Research on damage mechanism of 416 nm nanosecond pulsed laser to CCD

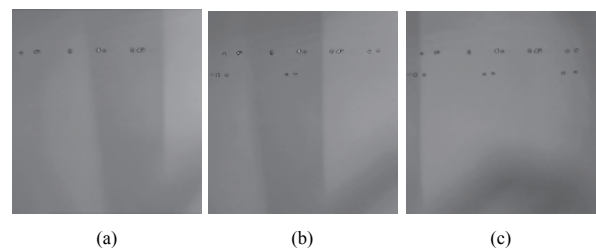
图 4 CCD 不同位置点损伤图像

416 nm 激光致 CCD 不同位置产生点损伤时 CCD 记录的图像如图 4 所示。图 4(a)、4(b)和 4(c)可以观察到不同的单脉冲引起不同位置的点损伤,损伤点皆为白点,且白点的外侧包围着一圈暗黑点,损伤处基本呈椭圆状。

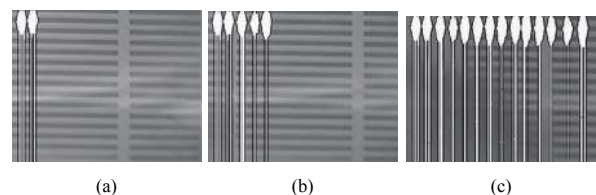
图 5 CCD 不同位置线损伤图像

416 nm 激光致 CCD 不同位置出现线损伤时的图像如图 5 所示。从图 5(a)、5(b)和 5(c)中可观察到,线损伤是由激光作用处的椭圆形白点加纵向贯穿整个幅面的白线组成,各白线线宽基本一致,只是亮度有差异,说明损伤程度不同。

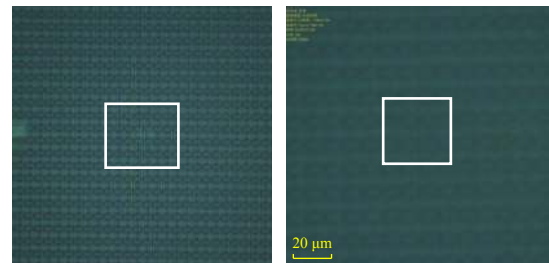
图 7 点损伤 CCD 显微图像

图 7 所示为点损伤 CCD 表面的显微图像,其中图 7(a)为微透镜层显微图像,图 7(b)为去除微透镜层后看到的二氧化硅层显微图像。从图 7(a)可以看出,点损伤时微透镜层被轻微漂白(方框内),与周围未损伤区域相比颜色变浅。由 ICX633BKA 型 CCD 的数据手册可知,微透镜层的下方是二氧

化硅加厚层,从图 7(b)中去除微透镜层后看到的二氧化硅层显微图像也可以看到,CCD 损伤点处有轻微的颜色改变,表明在点损伤时,损伤主要产生于内层材料,引起了内层材料的物理特性发生变化。

产生点损伤之后 CCD 各引脚之间的电阻值如表 3 所示。与表 2 中值相比较可以看出,各引脚之间的电阻值基本没有明显变化,只是与未损伤时相比 $H1$ - $V2$ 和 SUB- $V4$ 之间的电阻值下降了近 $0.2 \text{ M}\Omega$,而 $H1$ -SUB 之间的电阻值下降了 $0.8 \text{ M}\Omega$,可认为引脚 $H1$ - $V2$ 、引脚 SUB- $V4$ 和引脚 $H1$ -SUB 之间的绝缘层受到轻微损伤,这和图 7 中只看到轻微颜色变化相吻合,说明 CCD 出现点损伤时只轻微破坏

了 CCD 水平驱动电极与垂直驱动电极间的绝缘层,引起电阻值下降,从而产生漏电流,在未有光照时还会有电荷产生,形成白点损伤。

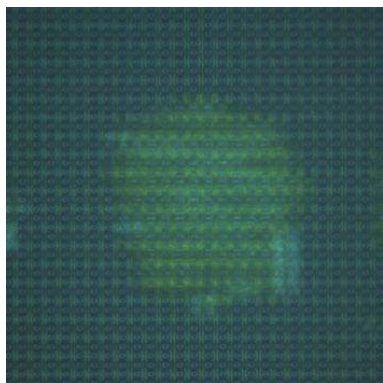
图 8 线损伤 CCD 微透镜层显微图像

产生线损伤时损伤点处 CCD 微透镜层显微图像如图 8 所示。从图 8 可以看出,此时 CCD 芯片的微透镜层有肉眼可见的明显颜色变化,颜色变浅,说明此时损伤不只发生在内层材料,在最表面的微透镜层也发生了化学变性。

表 4 为产生线损伤时 CCD 各引脚之间电阻值。比较表 4 和表 3 可知,引脚 V2-SUB、H1-V2、V4-SUB、H1-V4、H1-SUB 和 H2-SUB 之间电阻值都有不同程度下降,其中 H1-V2 之间电阻值降幅将近 4 MΩ。该结果表明激光进一步损伤了 CCD 水平-垂直驱动电极间的绝缘层,这样会使得损伤点处漏电流进一步增大,从而形成电流源,经垂直移位电极的电荷转移,在同一列中的所有像素上都产生了电荷,对外表现为线损伤。

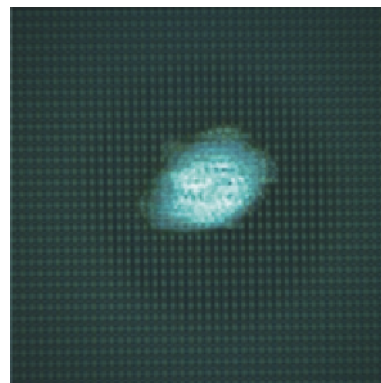
图 9 面损伤 CCD 微透镜层显微图像

面损伤时 CCD 微透镜层显微图像如图 9 所示。从图 9 可以看出,在损伤处微透镜层被熔融破坏,熔融处周围的金属网层清晰可见,说明周围区域也发生较轻微损伤;另外,从图 9 还可以看出,硅基底也产生了熔融损伤,其溢出物十分明显,说明损伤深度达到了十几个 μm,把基本 MOS 结构彻底破坏。

面损伤时 CCD 各引脚之间电阻值如表 5 所示。与表 4 比较可以明显看出,各引脚之间的电阻值均有大幅度下降,特别是垂直移位电极间的电阻值直接由无穷大下降到 kΩ 量级,水平移位电极 H2 与各垂直移位电极间的电阻值由无穷大下降至 MΩ 量级。说明垂直移位电极和水平移位电极都连接到一起,彻底失去了电荷转移能力,此时 CCD 彻底失去成像功能,为完全失效状态。

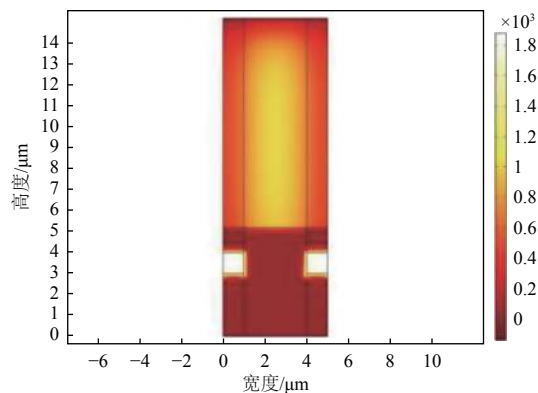
图 11 CCD 像元温度场

采用能量密度为 420 mJ/cm^2 、脉宽为 5 ns 的单个脉冲作用于 CCD 模型, 得出 5 ns 时温度场分布如图 11 所示。从图 11 中可以看出, 温度最高区域是金属遮光层, 其次是硅基底。图 12 所示为此时纵向温度分布值。从图 12 可以看出, 遮光钨的温度高达 $1800 \text{ }^\circ\text{C}$, 硅电极的温度在 $100 \text{ }^\circ\text{C}$ 以下, 遮光层下硅基底的温度也在 $600 \text{ }^\circ\text{C}$ 以下, 可见遮光钨未达到其熔点 $3410 \text{ }^\circ\text{C}$, 且遮光层起到了保护硅电极的作用。因此, 遮光钨层和硅基底的形貌几乎不会变化, 而形貌最可能变化的是与温度最高区域钨相邻的二氧化硅绝缘层。从图 12 可知, 金属钨遮光层相邻的二氧化硅层的温度已经达到了 $1800 \text{ }^\circ\text{C}$, 这一温度值已经超过了二氧化硅的熔点 $1723 \text{ }^\circ\text{C}$, 从而导致二氧化硅出现了熔融。二氧化

硅的熔融将会导致各电极之间的绝缘层损坏,从而把各电极连接到一起,使垂直移位电极和水平移位电极彻底失去转移电荷能力,引起 CCD 完全失效。此时的完全损伤能量密度为 420 mJ/cm^2 ,与表 1 所示的面损伤平均能量密度 352.6 mJ/cm^2 接近,说明实验和仿真结果相一致。
